PRINCIPAIS FATORES RESPONSÁVEIS PELA SITUAÇÃO ATUAL

UNIDADES GEOMORFOLÓGICAS, REGIÕES GEOMORFOLÓGICAS E LINHAS DE DRENAGEM

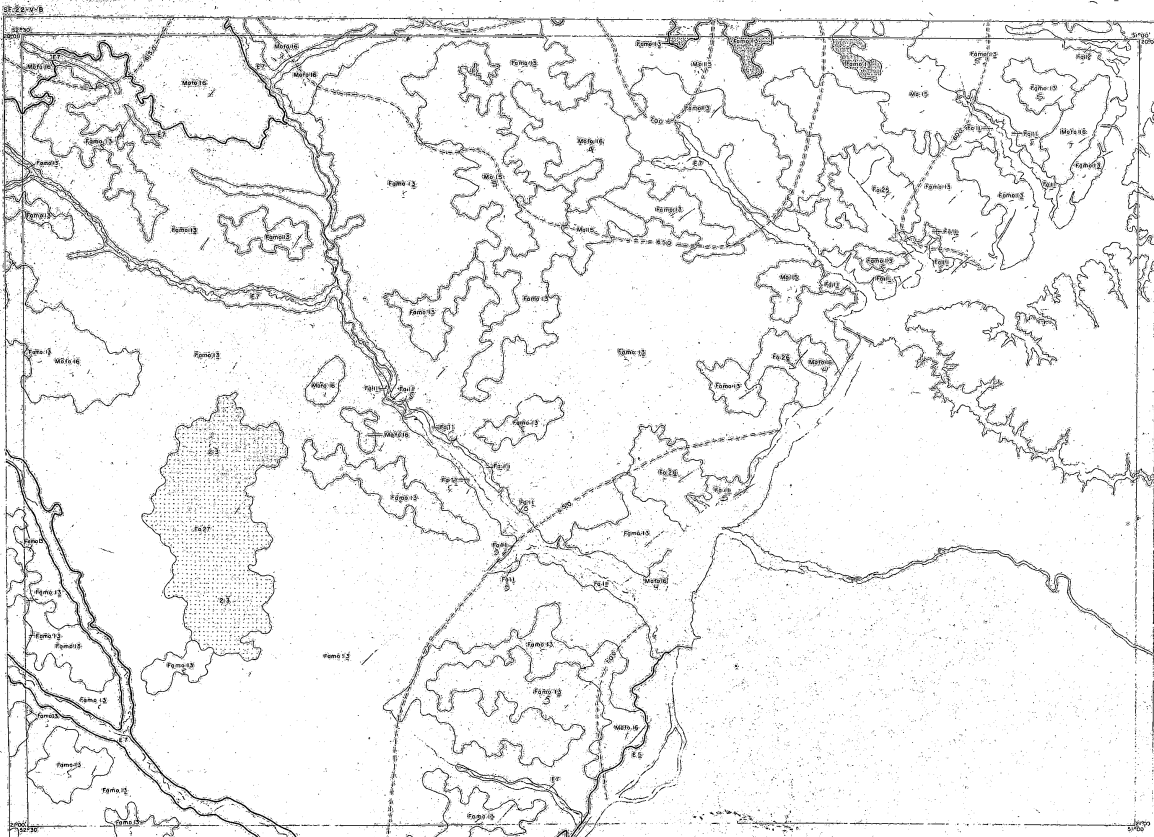
Este trabalho foi elaborado com base em dados coletados durante o período de 1960 a 1965, sob a direção técnica do Sr. Dr. João de Deus de Moraes, chefe do Departamento de Geografia do IBGE. Os dados foram coletados por meio de levantamentos de campo e de análise de fotografias aéreas. O mapa foi elaborado em escala de 1:500.000, com base no datum de 1950.
